Lần đầu gặp một dàn pin mặt trời nóng “lệch tông”, tôi cứ tưởng đó là chuyện bình thường của mùa nắng. Nhưng rồi tiếng quạt inverter không nghe, mùi nhựa cháy lại đến, và nhiệt độ bề mặt trên một vài module cứ tăng đều như có ai cầm bếp áp sát.

Bài viết này là câu chuyện thực địa về cách nhận diện, đo đạc, khoanh vùng và xử lý hiện tượng tấm pin nóng lên bất thường, theo kiểu làm nghề ngoài nắng, không phải theo sách vở.

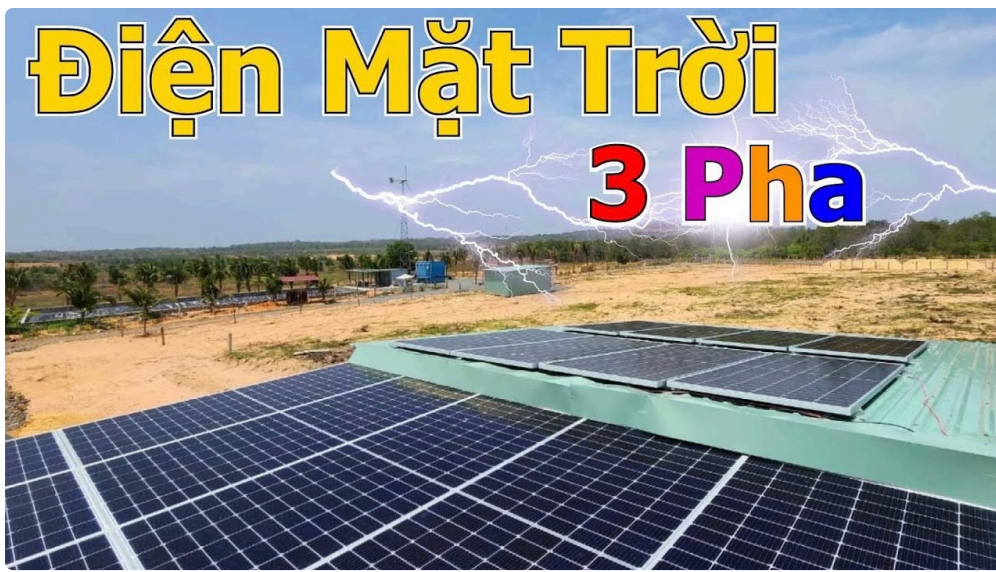
Ba là chỉ vệ sinh bề mặt mà bỏ qua kiểm tra connector. Bụi bẩn có thể làm giảm hiệu suất, nhưng bụi bẩn thường tạo vấn đề về sản lượng và phân bố nhiệt đều hơn. Còn nóng cục bộ gần connector thường là dấu hiệu của điện trở tiếp xúc hoặc lỗi đấu nối.
